Carburador 3E afogando

Carburador 3E - álcool

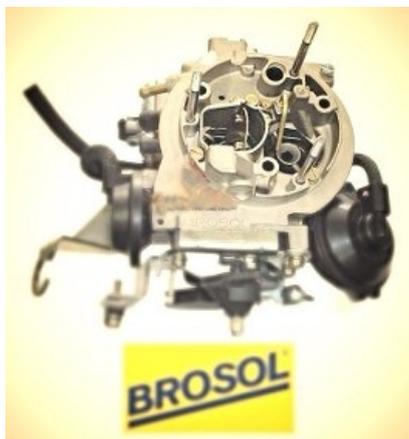
No carburador nota-se que transbordava combustível pela parte de cima junto a mangueira de entrada de ar.

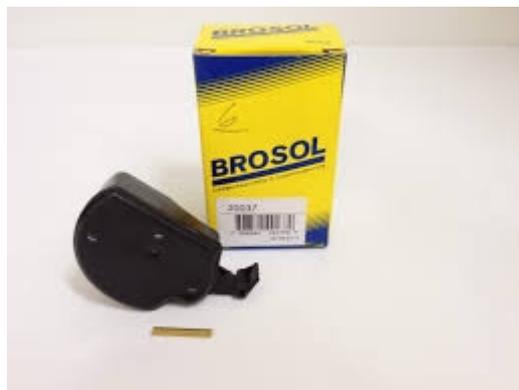
Bóia de combustível do carburador

O defeito encontrado: a bóia de plástico da cuba estava derretida.

O carro é uma A20 com motor 4.1 movido a álcool e GNV, foi notado que algumas vezes ao tentar dar partida sem sucesso, seguia com uma fumaça saindo do cofre do motor com forte cheiro de queimado e também estampidos devido ao chamado backfire que provocou o derretimento da bóia.

A solução foi trocar a bóia do carburador, realizar uma revisão do sistema elétrico: com troca de vela e cachimbo. As velas estavam totalmente comprometidas com seu núcleo apresentando cor marrom escuro.

Bóia Brosol usada de um carburador 3E condenado.
